Provtagning av däckvättar i Stockholm

I samarbete med miljöförvaltningen i Stockholm

STOCKHOLM
VATTEN
OCH AVFALL

Författare: Anders Ljung, anders.ljung@svoa.se

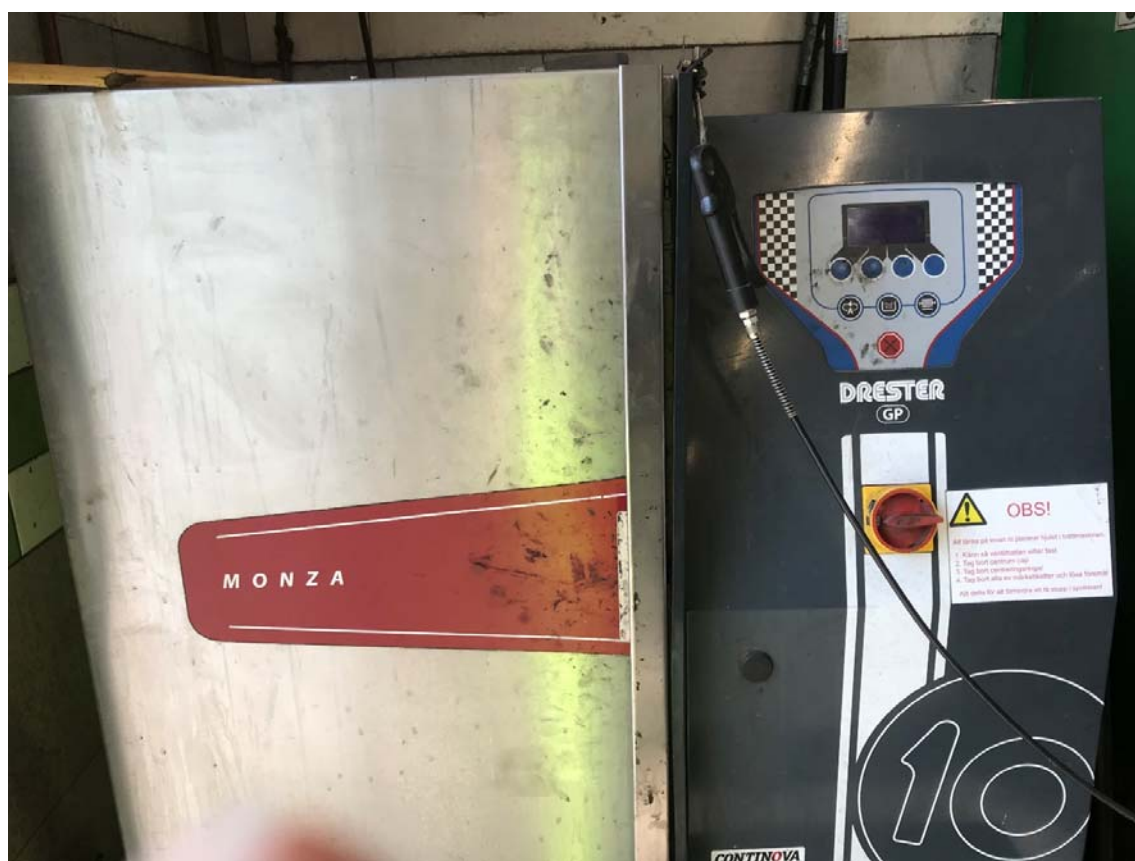
Däckvätt Drester Monza (Örby gummi)

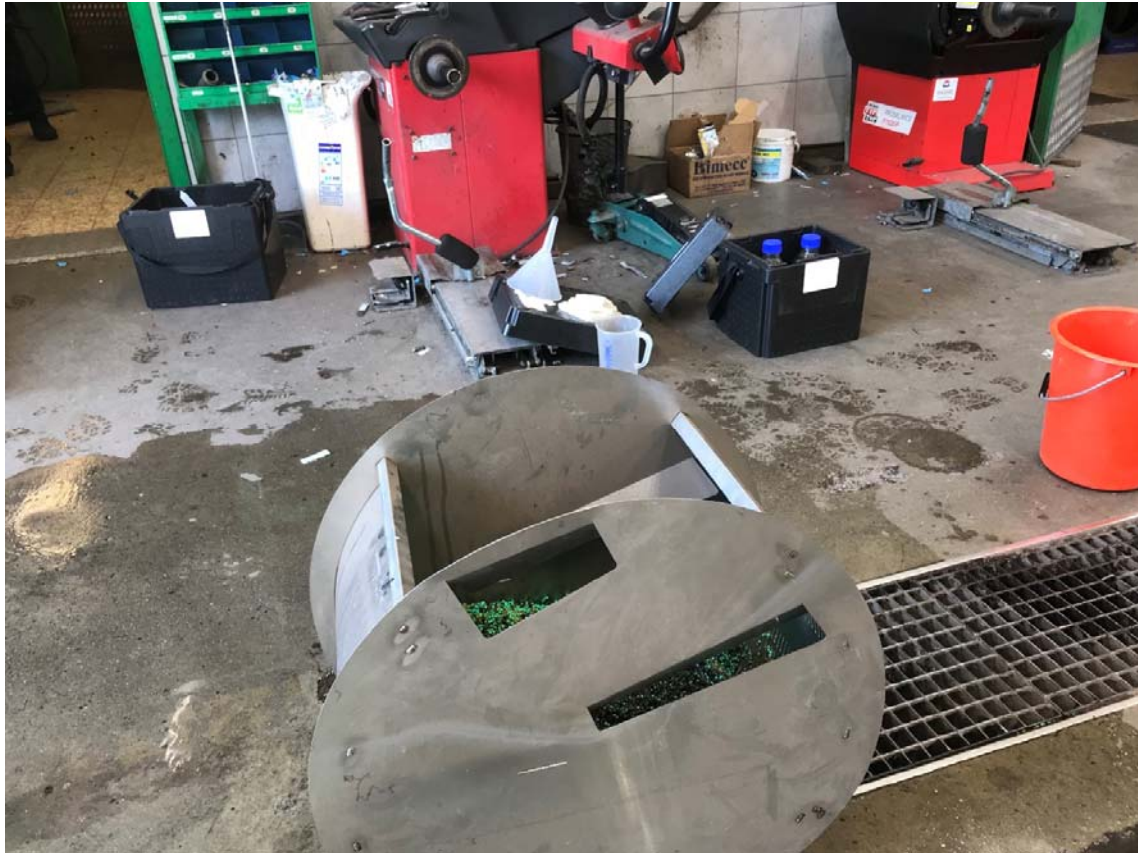
Behållare för uppsamling av plastgranulatet innan spillvatten
tappas ur däcktäckmaskinen. (Örby Gummi)
